西藏班戈县阿雄村黑色石材矿勘查实施方案竣工 环境保护验收调查报告表

项目名称：西藏自治区班戈县阿雄村黑色石材矿勘查实施方案

建设单位：西藏班戈连方石业有限公司

编制单位：西藏华程环保有限公司

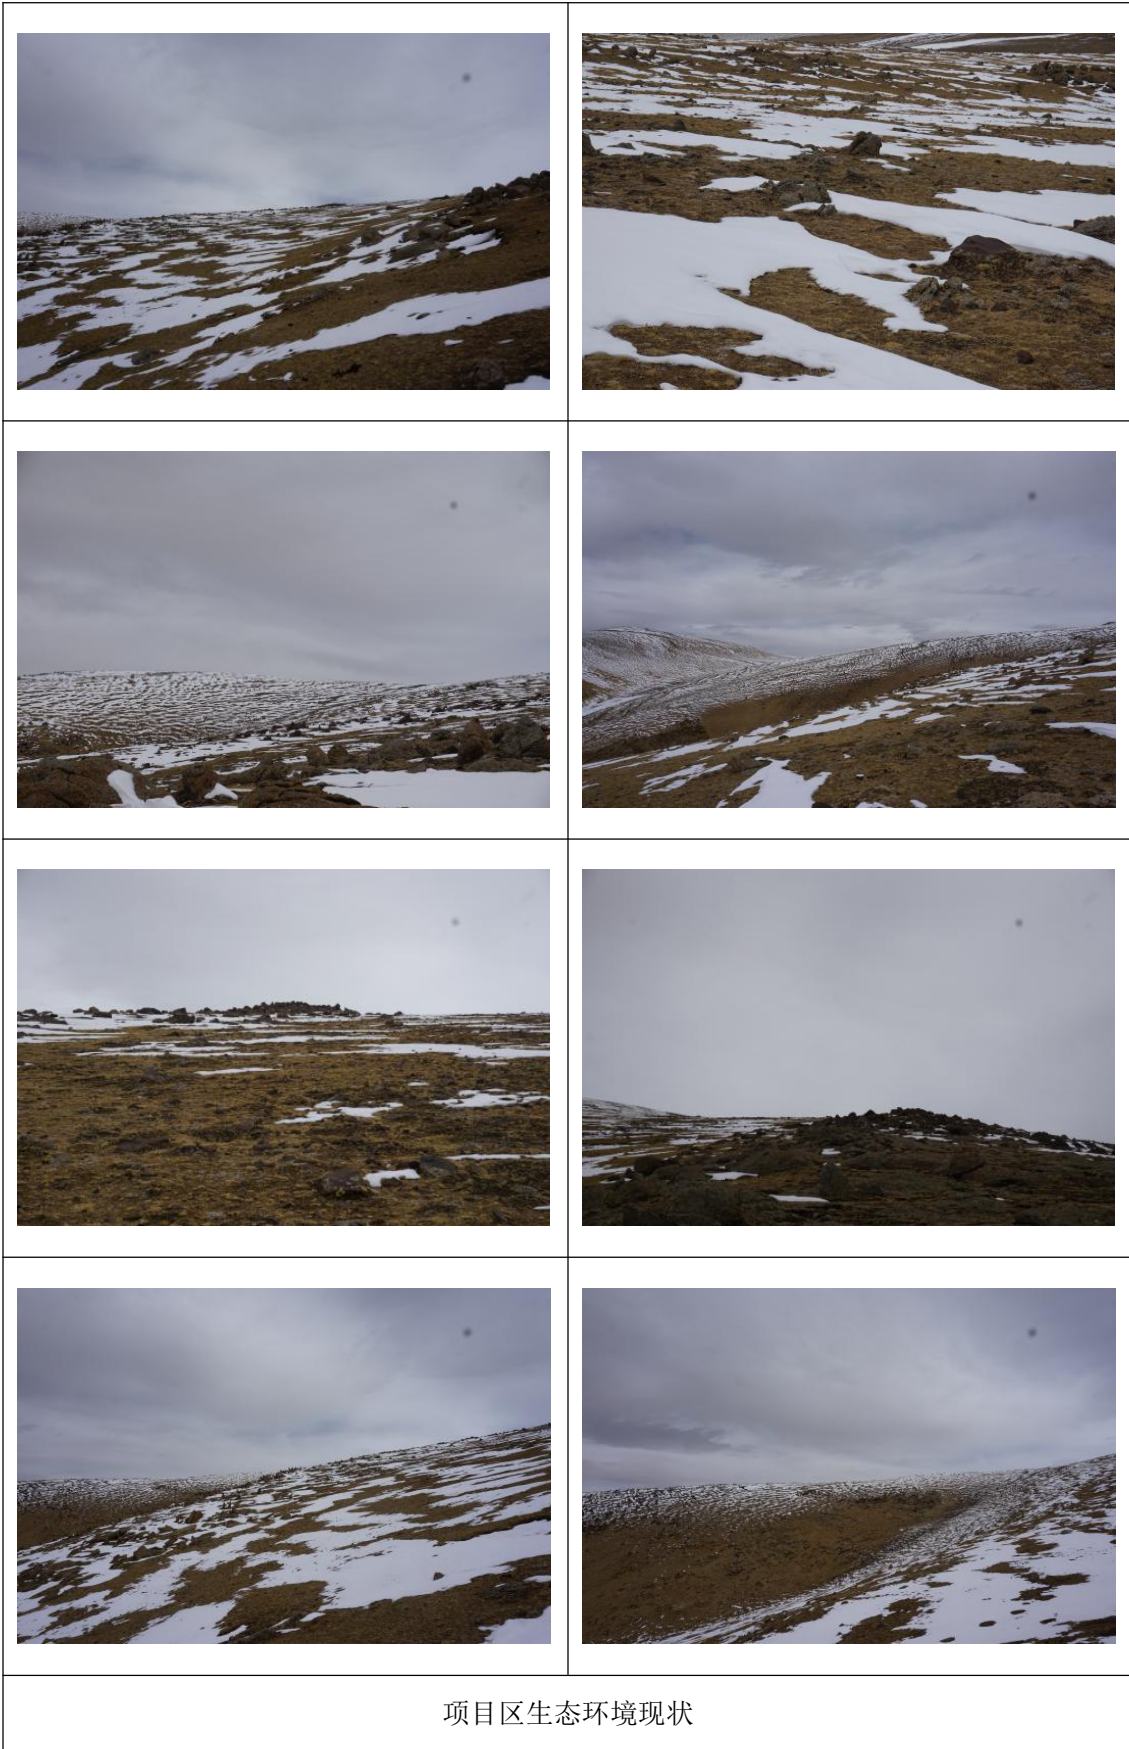
南侧冲沟	东南侧班洛线

西侧附近居民点	周边高山草甸

原有土路	西侧荣可曲
项目外环境图
