# 中国石油拉萨销售分公司贡嘎 机场加油站改扩建工程

## 验收监测表

西藏中科检测技术有限公司

中国石油西藏拉萨销售分公司贡嘎机场加油站改  
扩建工程环境保护验收监测报告

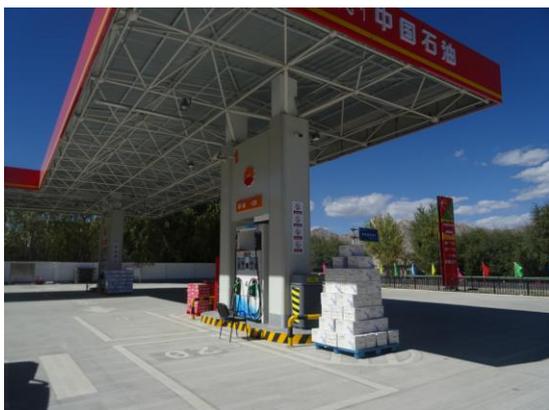
加油岛

1、环评报告中加油区设 4 台双枪双油品潜油泵卡机连接型加油机(汽油加油机带油气回收功能)。罩棚面积为 528m<sup>2</sup>，为 24 × 22 钢结构，混凝土柱净高 5.5m。根据现场调查，项目加油区设 1 台四枪双油品加油机，1 台四枪双油品加油机，1 台四枪三油品加油机，汽油加油机带油气回收功能，罩棚面积为 288m<sup>2</sup>，为钢结构，混凝土柱净高 5.5m。

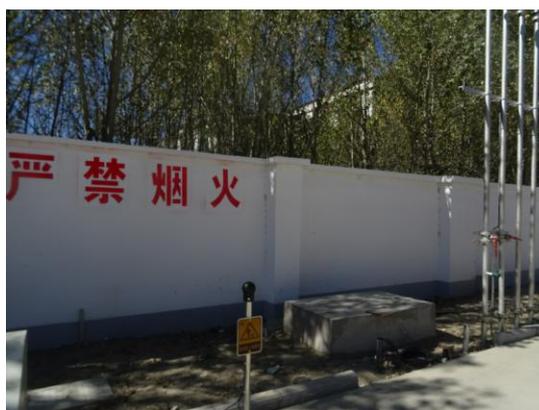
地埋式油罐区

2、环评报告中地埋式储罐区位于项目区东部。根据现场调查，地埋式储罐区位于项目区西部，罐体规格无变化，仅位置发生变更。

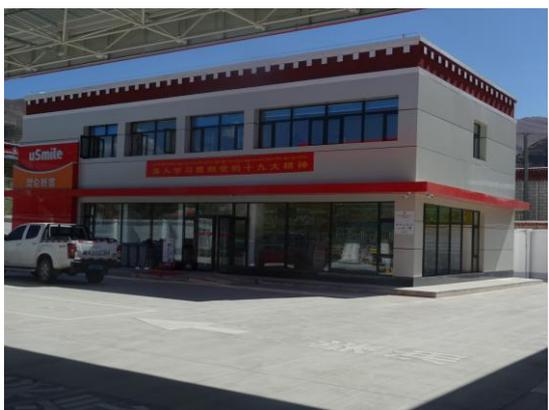
站房

3、环评报告中站房总建筑面积 362.88m<sup>2</sup>。根据实际调查，站房总建筑面积 397.80m<sup>2</sup>，占地面积增加 17.46m<sup>2</sup>，建筑面积增加 34.92m<sup>2</sup>，建筑功能及布局未发生变化。

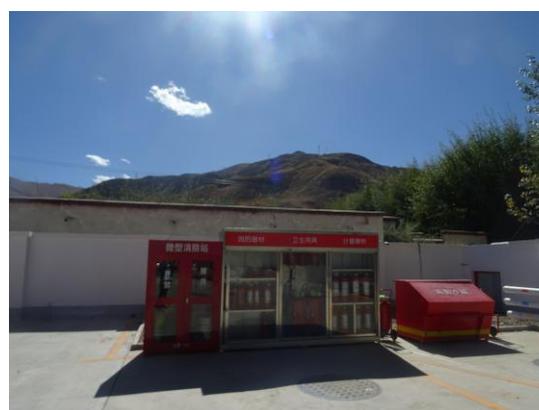
消防设施

4、环评报告中手提式干粉灭火器设置 8 只，因加油机数量减少，手提式干粉灭火器实际设置 6 只。

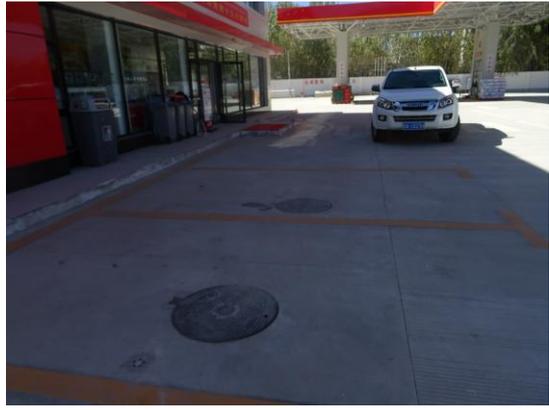
化粪池

5、环评报告中化粪池位于站房南侧，占地面积约 10.5m<sup>2</sup>，容积约 21m<sup>3</sup>(5m × 2.1m × 2m)。根据现场调查，化粪池位于站房北侧，占地面积约 5.0m<sup>2</sup>，容积约 10m<sup>3</sup>(5m × 1m × 2m)。根据调查，项目区生活污水产生量为 0.64m<sup>3</sup>/d，化粪池满足使用要求。

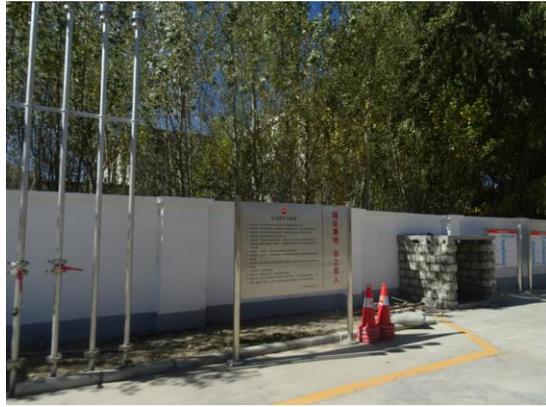
危废暂存间

7、环评报告中危废暂存间位于站房西北角，占地面积为 6m<sup>2</sup>。根据实际调查，危废暂存间位于项目区西部，罐区北部，采用砖混结构，占地面积为 2.0m<sup>2</sup>。

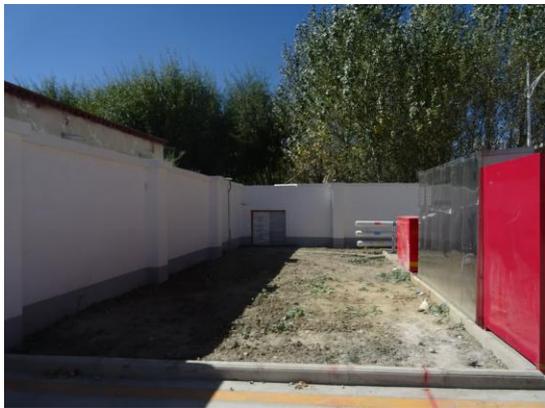
绿化区

6、环评阶段绿化面积为 340m<sup>2</sup>，根据现场调查，场区绿化面积约 100m<sup>2</sup>。因设计整体布局发生变化，原设计中的部分绿化区进行了硬化，减少了场区绿化面积。

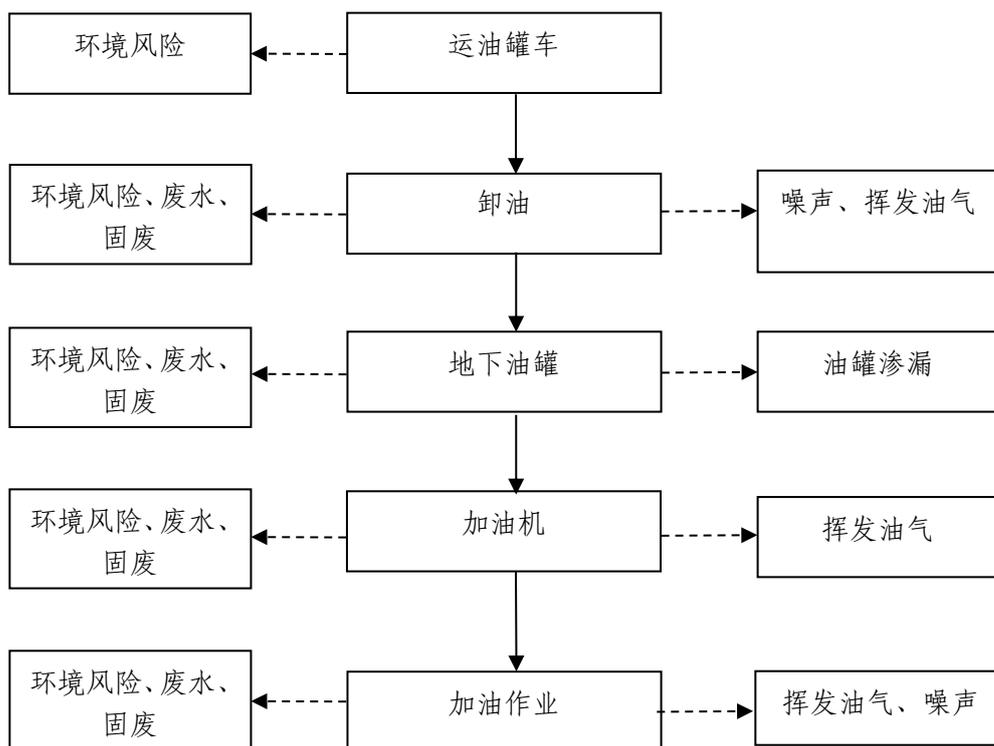
图 2-1 营运期主要工艺流程及产污位置

在整个流程中主要产污环节为卸油和加油过程中产生的挥发油气，运油罐卸油、加油过程中产生的噪声，整个流程中的环境风险，清罐过程中的清罐废水和含油危废等。

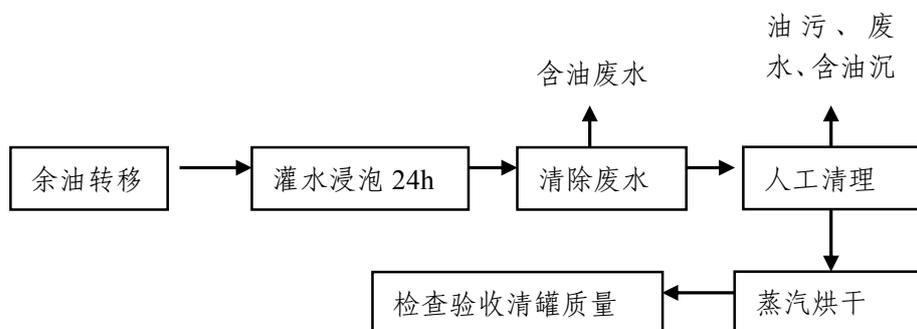
图 2-2 营运期清罐工艺流程及产污位置图

- 1、清罐之前需将油罐内剩余油品妥善转移。
- 2、清除底油后向油罐中注入约油罐体积 75% 的清水，将其静置浸泡 24h 以上。
- 3、浸泡过后的含油废水由施工单位运往拉萨拉萨铁路油库进行隔油处理。
- 4、对油罐进行人工清理后用蒸汽将其蒸干。最终完成清罐作业。

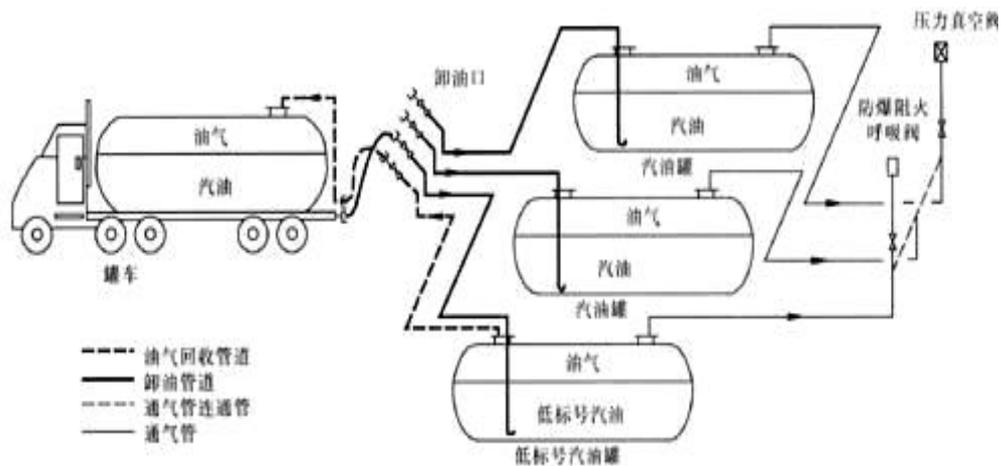
图 2-3 卸油油气回收系统

该站采用油罐车经连通软管与油罐卸油孔连通卸油的方式卸油。装满汽油、柴油的油罐车到达加油站罐区后，在油罐附近停稳熄火，将连通软管与油罐车的卸油口、储罐的进油口利用密闭快速接头连接好，接好静电接地装置，静止几分钟后开始密闭卸油。油品卸完后，拆除连通软管，人工封闭好油罐进口和罐车卸油口，拆除静电接地装置，油罐车离开罐区。

卸油油气回收：汽油油罐车卸下一定数量的油品，就需吸入大致相等的气体补充到槽车内部，加油站内的埋地油罐也因注入油品而向外排出相当数量的油气。通过安装一根气相管线，将油槽车与汽油储罐连通，卸车过程中，油槽车内部的汽油通过卸车管线进入储罐，储罐的油气经过气相管线输回油罐车内，完成密闭式卸油过程。回收到油罐车内的油气，可由油罐车带回油库后，再经拉萨油库安装的油气回收设施回收处理。根据调查，拉萨铁路油库设汽运装卸站装卸油气回收系统，采用干式吸附法油气回收系统回收废气中的油气，油气回收效率达96%以上，产生的油气经回收后经15m高的排气筒排放，排放废气中NMHC的浓度低于10mg/L，符合国家环境保护总局及国家质量监督检验检疫总局于2007年6月发布《储油库大气污染物排放标准》（GB20950-2007）中对汽油储运的要求。

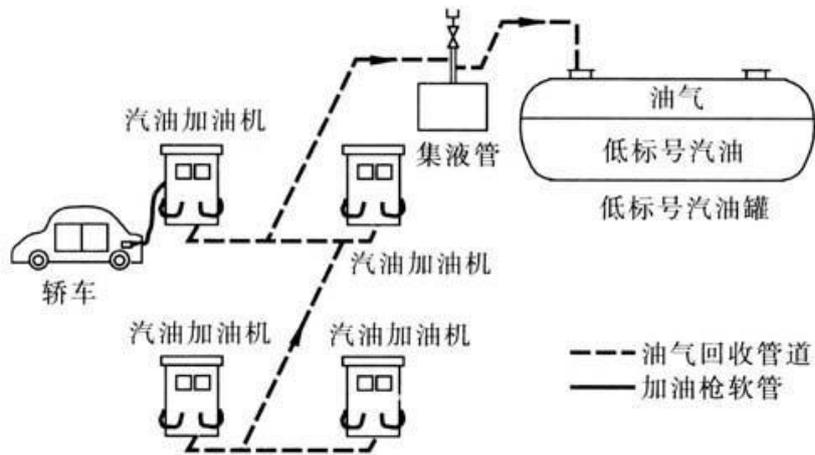
图 2-4 分散式油气回收系统

采用潜油泵加油工艺，将油品从储油罐抽出，经过加油机的油气分离器、计量器，再经加油枪加到汽车油箱中。

汽油加油油气回收：汽车加油过程中，将原来油箱口散溢的油气，通过油气回

收专用加油枪收集，利用动力设备（分散式真空泵）经油气回收管线输送至汽油储罐，实现加油与油气等体积置换。

根据《加油站大气污染物排放标准（GB 20952-2007）》，加油站应对油气回收系统进行技术评估，加油油气回收系统应进行技术评估并由有资质单位出具报告；加油油气回收管线液阻检测值应小于标准中规定的最大压力限值，具体见表 7-9；油气回收系统密闭性压力检测值应大于等于标准中规定的最小剩余压力限值，密闭性应每年坚持一次；油气回收系统的气液比  $a$  均应  $1.0 \leq a \leq 1.2$ 。处理装置的油气排放浓度应小于  $25\text{g}/\text{m}^3$ ，排放口距离地平面高度应不低于  $4\text{m}$ 。项目油气回收系统将油气回收至油槽车后由油槽车运回拉萨油库，利用油库的油气回收装置进行回收和处理。根据拉萨油库环评资料，油气回收系统的气液比、废气排放浓度和排放高度满足标准要求。

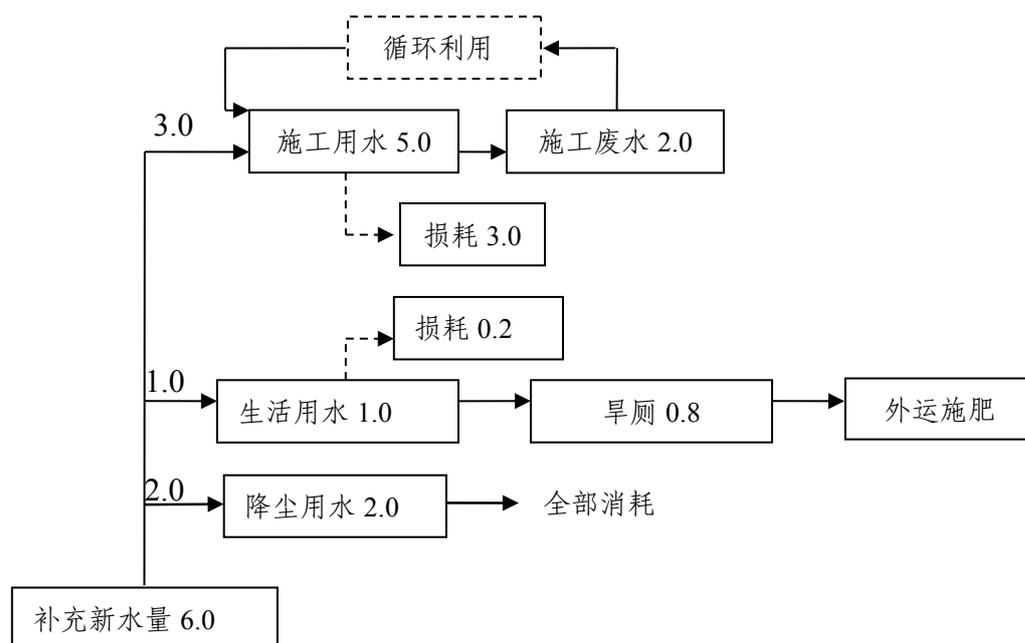
图 3-1 施工期水量平衡图 (m<sup>3</sup>/d)

施工期施工用水约为 5m<sup>3</sup>/d，大部分消耗，约 2m<sup>3</sup>/d 建沉淀池循环利用。生活用水按项目施工高峰期 20 人计，施工人员均不在场内食宿，根据《施工用水参考定额表》，生活污水以 50L/人·d 计，则生活用水 1.0m<sup>3</sup>/d，生活污水排放系数取 0.8 计，生活污水排放量为 0.8m<sup>3</sup>/d。降尘用水量约 2.0m<sup>3</sup>/d，全部消耗。施工期生活用水和施工用水用水量 8.0m<sup>3</sup>/d。补充新水量为 6.0m<sup>3</sup>/d。

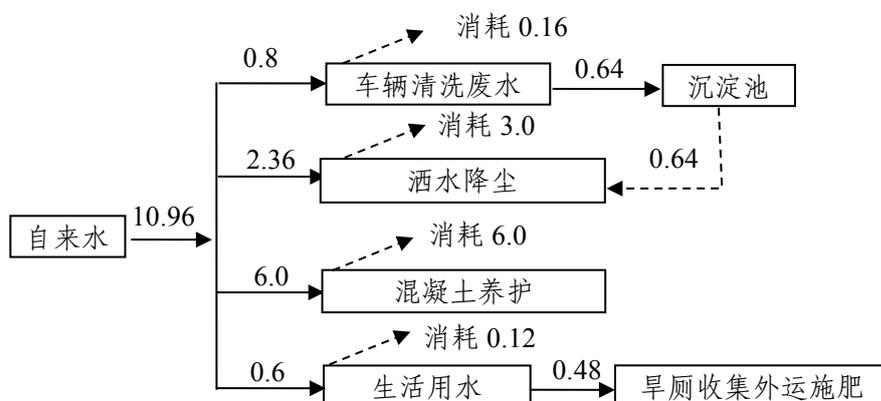
图 3-2 施工期水量平衡图 ( $\text{m}^3/\text{d}$ )

通过咨询建设单位，施工现场生活用水量为 30L/人·d；平均施工人数为 20 人，则生活用水 0.6m<sup>3</sup>/d，生活污水按照 80% 排放，则生活污水为 0.48m<sup>3</sup>/d。

项目施工期用水包括混凝土拌合用水、水泥混凝土养护用水、车辆冲洗废水和洒水降尘用水。通过咨询建设单位，混凝土养护用水量为 300L/m<sup>3</sup>，本项目每天养护约 20m<sup>3</sup>，养护用水总量为 6.0m<sup>3</sup>/d，全部消耗；车辆冲洗水量为 0.2m<sup>3</sup>/辆·次，项目施工过程设置 4 辆运输车辆，则清洗用水量为 0.8m<sup>3</sup>/d，废水按 80% 排放，产生废水约 0.64m<sup>3</sup>/d，经施工

场地内设置的沉淀池沉淀处理后回用；洒水降尘用水为 $3.0\text{m}^3/\text{d}$ ，全部消耗；

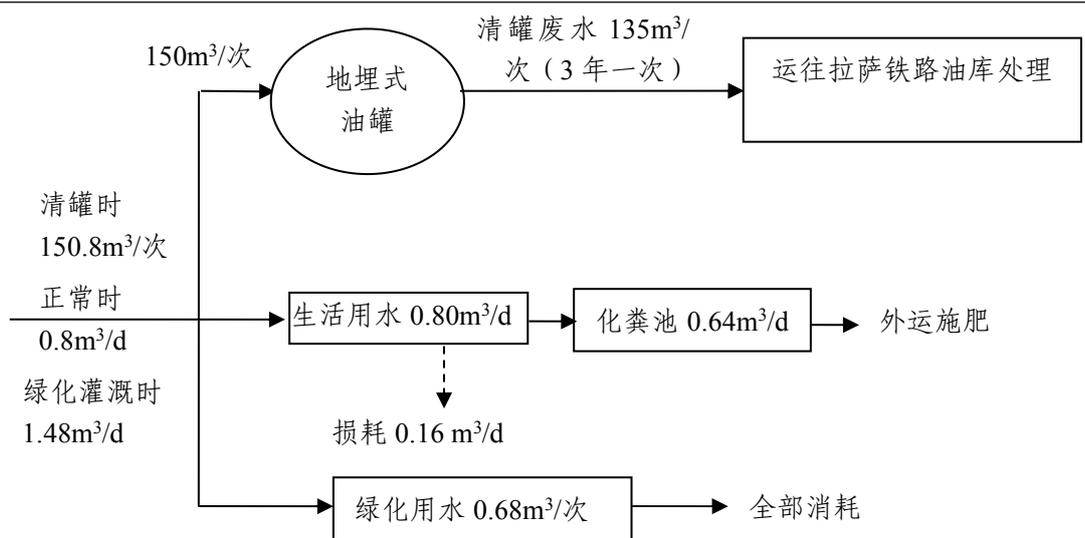
图 3-3 运营期水量平衡图 (m³/d)

油罐定期洗清污水按照油罐清洗安全技术规程(试行)进行清洗,一是油罐清洗周期一般为三到五年。二是油罐改储另一类油品时,应进行清洗。三是油罐发生渗漏或者有其他损坏需要进行倒空检查或动火修理的。根据调查,项目运营期油罐清洗周期为三年,油罐清洗用水量一般为油罐容积的75%左右,则油罐清洗用水量为150m<sup>3</sup>/次,废水产生量为135m<sup>3</sup>/次。清洗产生的含油废水,污染物浓度为COD≤800mg/L,石油类≤300mg/L。

本项目建成后定员8人,总共用水量按100L/人·d计算,项目用水量为0.8m<sup>3</sup>/d,项目年工作365天,则其用水量为292m<sup>3</sup>/a,污染排放系数按0.8计,生活污水排放量为233.6m<sup>3</sup>/a。

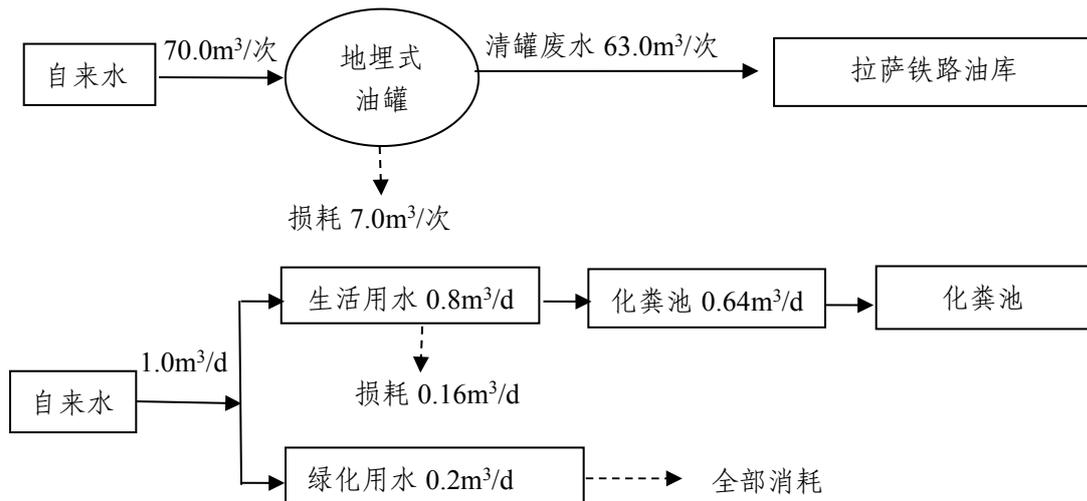
图 3-4 运营期水量平衡图 (m<sup>3</sup>/d)

根据调查，本项目绿化面积和劳动定员均未发生变更，故用水量基本与环评报告一致。根据咨询建设单位，油罐清洗用水量一般为油罐容积的 35%左右，故清罐废水较环评报告产生量将减少：类比相同企业资料显示，项目运营期油罐清洗周期为三年，油罐清洗用水量一般为油罐容积的 35%左右，用水量为 70m³/次。根据同行类比取排污系数 0.9，废水产生量为 63m³/次。清洗产生的含油废水，污染物浓度为 COD≤800mg/L，石油类≤300mg/L。

此外，项目绿化面积由 340 m² 变更为 100 m²，绿化用水量约 0.2 m³/次。

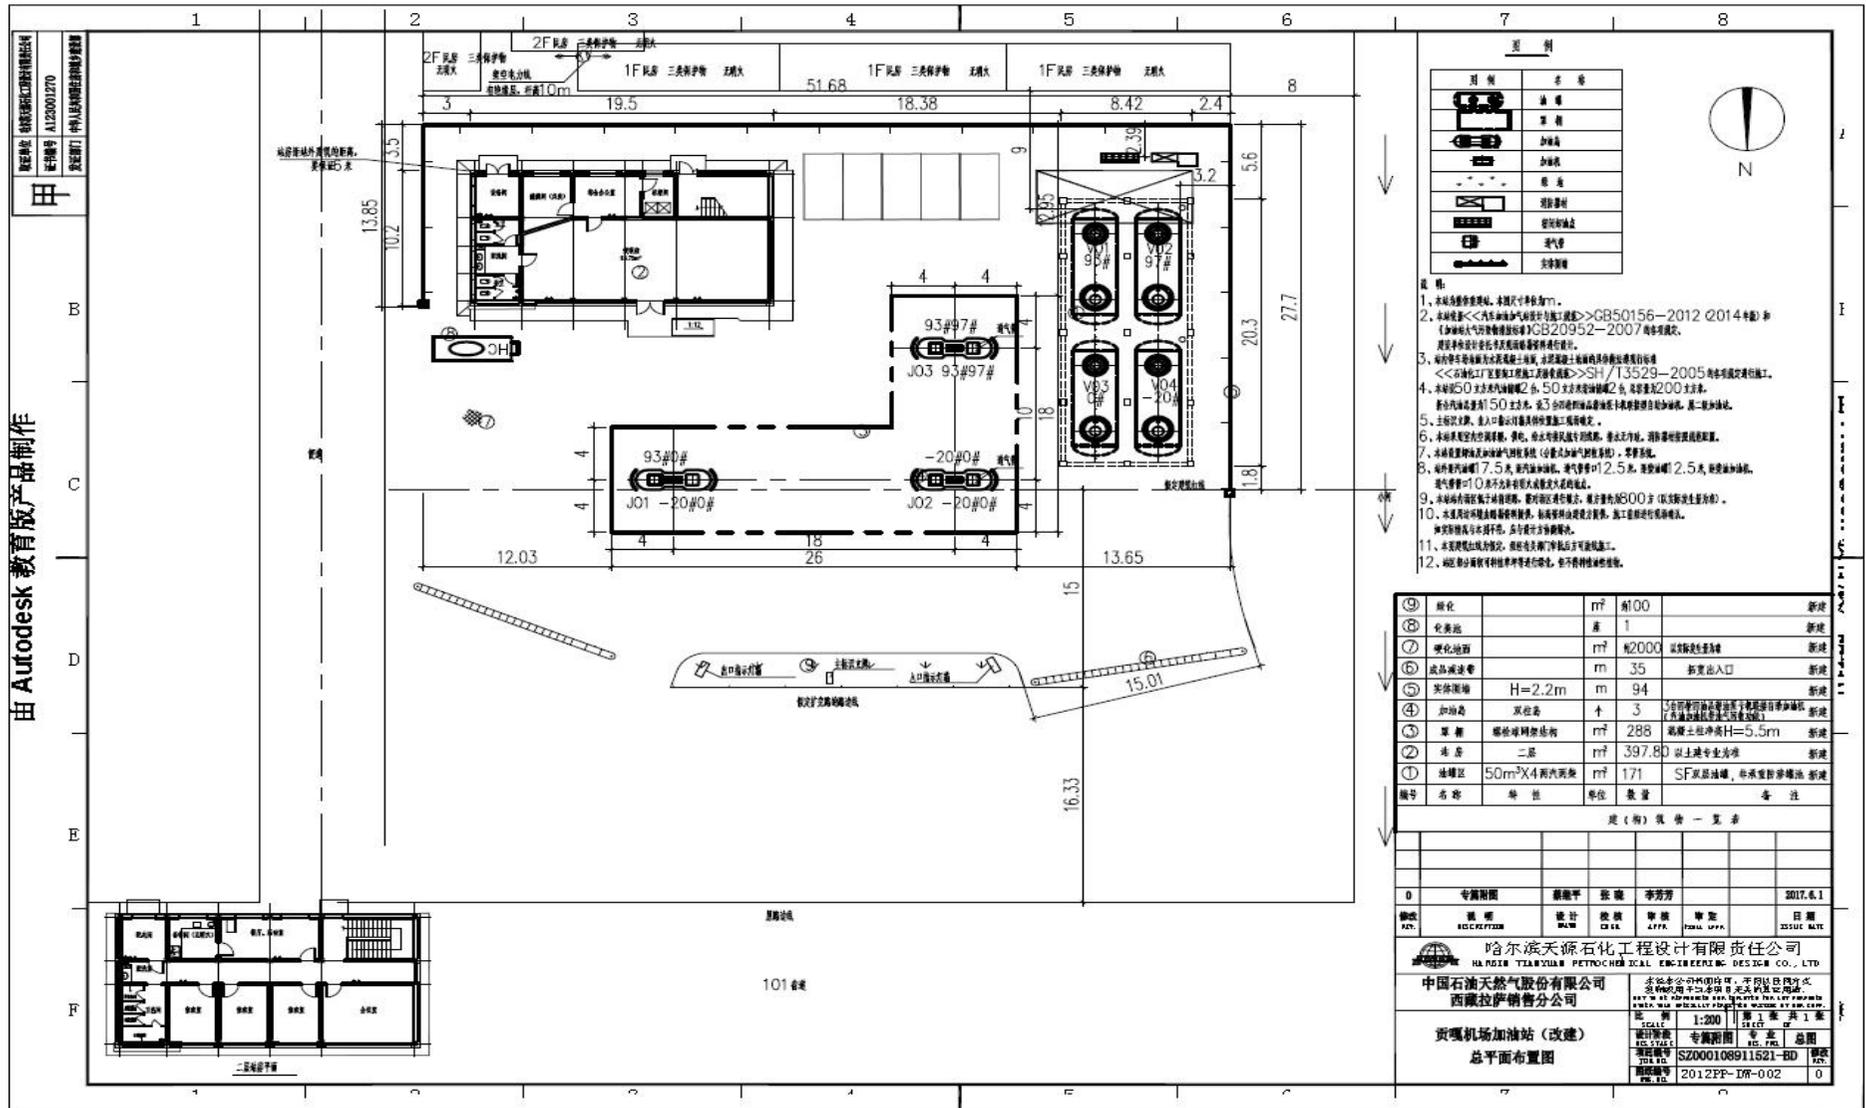
责嘎机场加油站(改建)  
 总平面布置图

图例	名称
	加油岛
	加油机

本项目将加油区设置在项目区中部，油罐区设置于项目区西部，站房设置于项目区东南角。本项目在总平面布置时做到了功能分区明确，动力负荷集中，工程管线顺捷，生产和生活管理方便。在满足生产工艺，并符合防火安全、环保卫生等要求，尽量合并建筑，充分利用空间，坚决贯彻执行十分珍惜和合理利用土地资源的国策，因地制宜，合理布置，提高土地利用效率。建（构）筑物的布置尽量结合地形、地质、工艺生产和施工等条件，合理布局，同时为生产和运输创造有利条件。相对于环评阶段布局发生调整，但不属于重大变更。

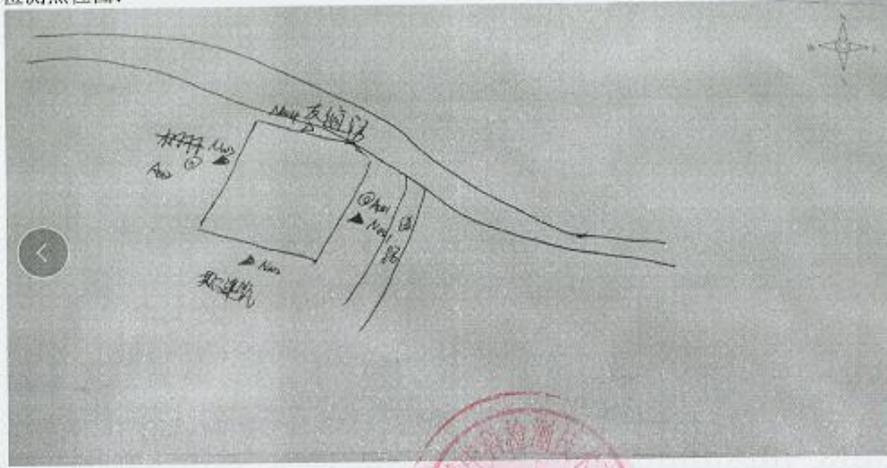
检测点位图:

测点编号 及位置	主要 声源	检测结果 L <sub>eq</sub> [dB (A)]							
		2017. 10. 27				2017. 10. 28			
		昼间		夜间		昼间		夜间	
		第一次	第二次	第一次	第二次	第一次	第二次	第一次	第二次
N001 项目东侧 厂界外 1m 处	生产 噪声	57.7	56.8	46.3	45.1	57.6	58.1	47.6	47.2
N002 项目南侧 厂界外 1m 处	生产 噪声	58.1	57.2	47.2	45.5	58.2	56.9	47.3	46.8
N003 项目西侧 厂界外 1m 处	生产 噪声	57.1	57.5	45.9	44.2	57.3	57.2	46.2	46.5
N004 项目北侧 厂界外 1m 处	生产 噪声	58.6	57.7	47.6	46.8	58.4	57.5	47.8	45.9
